*“Il monitoraggio a supporto del consolidamento
di un viadotto autostradale in condizioni di urgenza”*

*Linea ferroviaria CANTALUPO – CAVALLERMAGGIORE
tratta CASTAGNOLE-ALBA*

*Galleria Gheresi
Monitoraggio geotecnico e strutturale dei processi di
instabilizzazione*

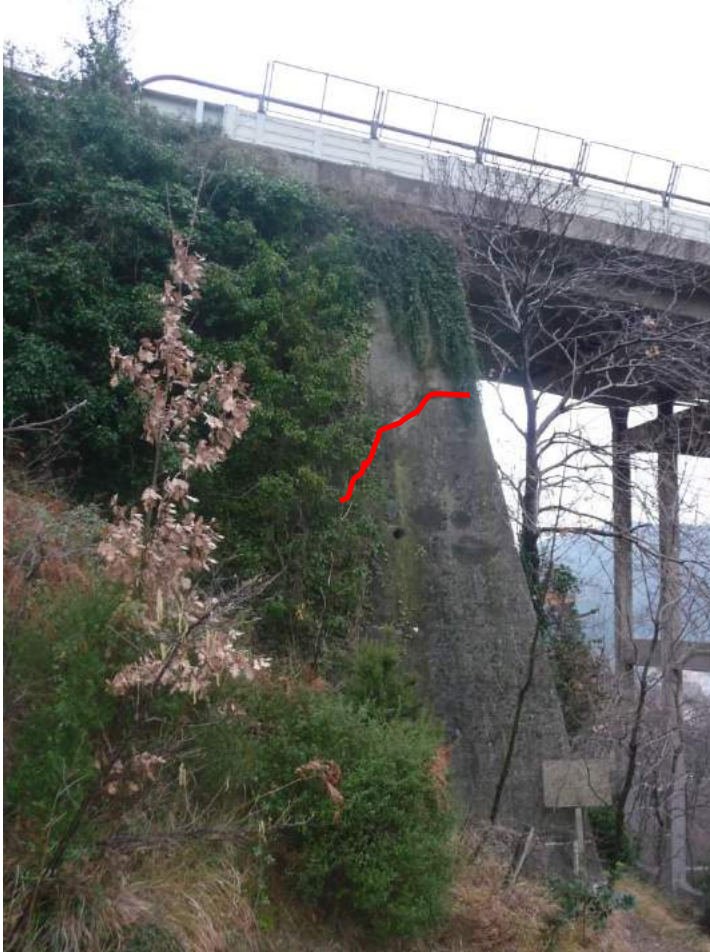
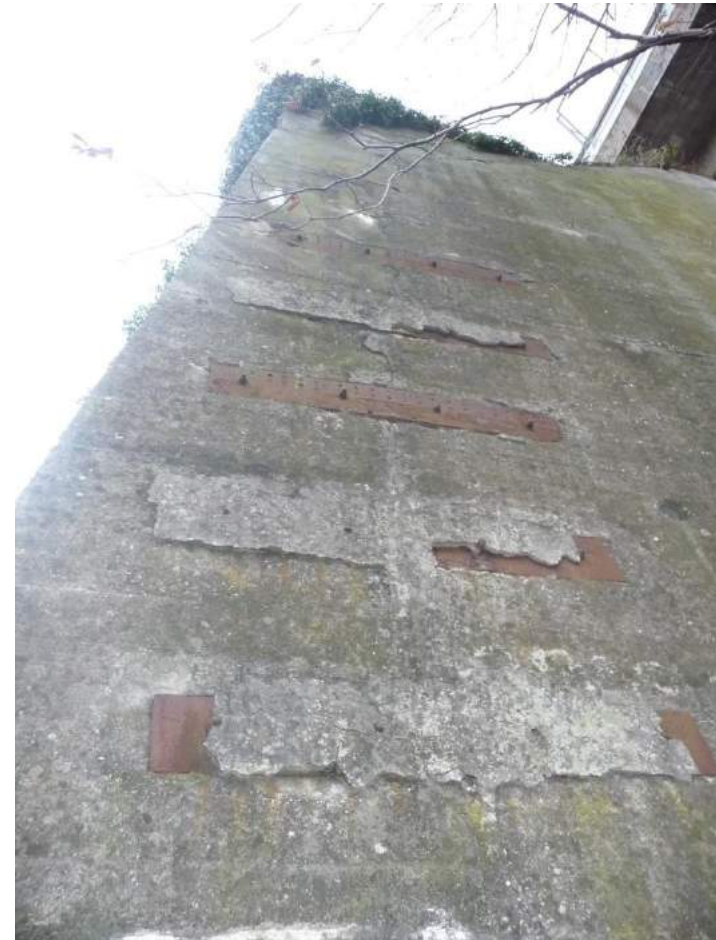
- Lo stato dei luoghi – spalla lato monte:

- Rilevante spostamento della spalla del viadotto
- Potenziale instabilizzazione generale del versante
- Soggezione al traffico autostradale

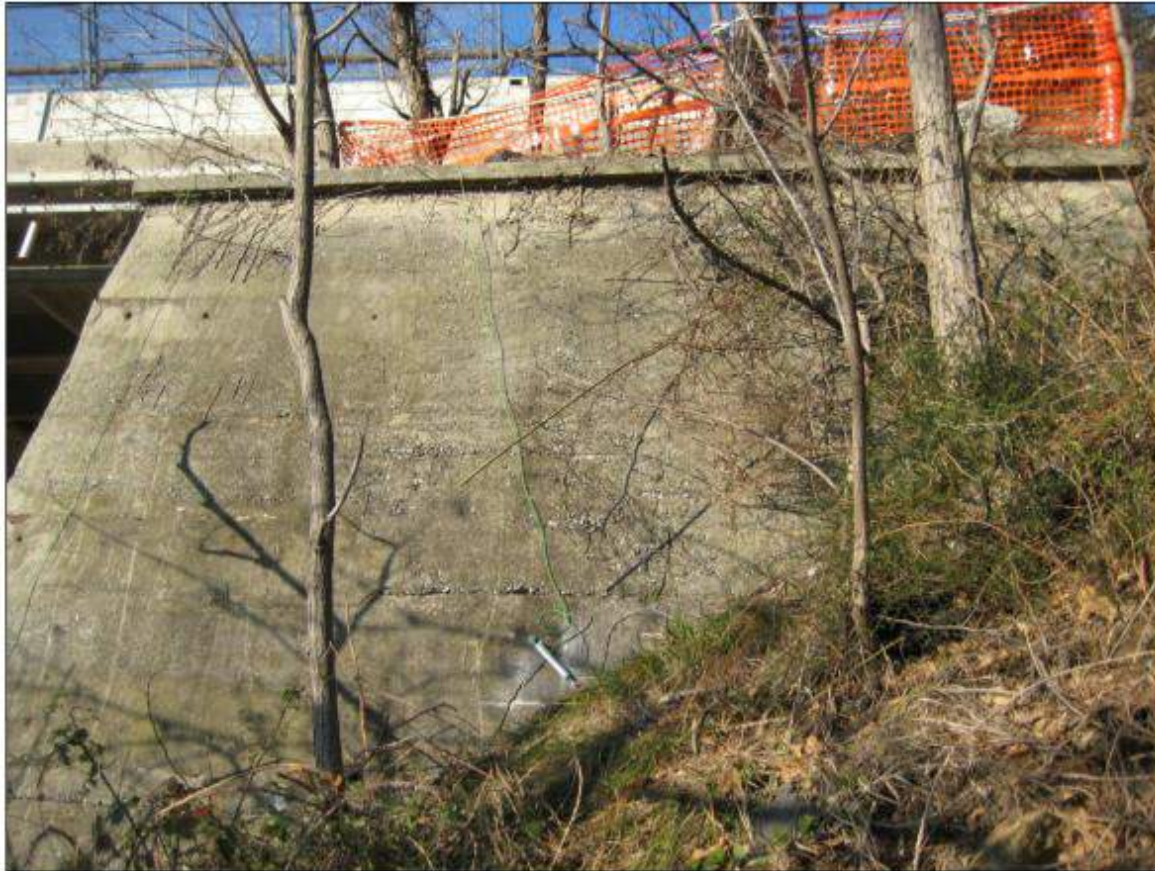
Lato di valle della spalla del viadotto; frattura monitorata con MG3.

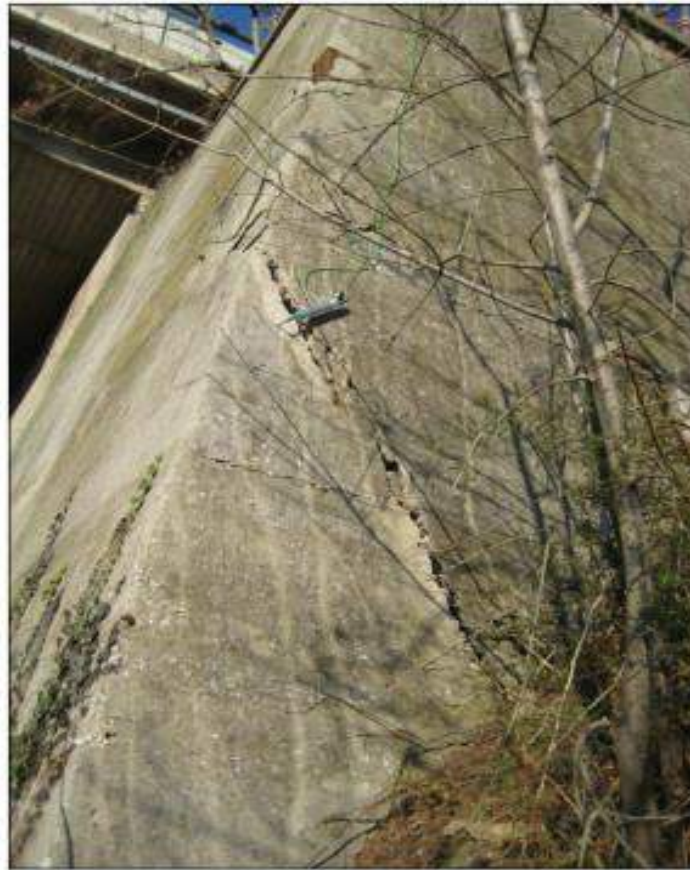
Lato di valle della spalla del viadotto; frattura monitorata con MG4.

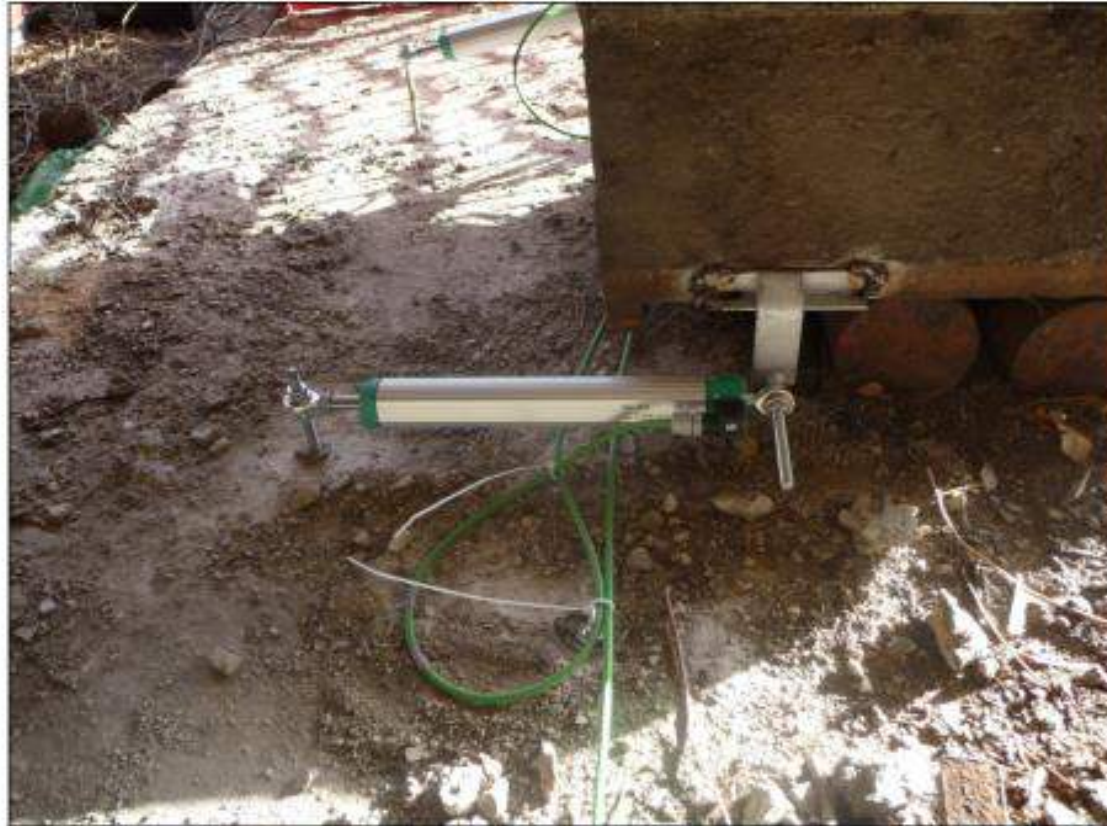
Fessurimetro MG10 su appoggio di valle della 4[°] cam pata lato Savona.

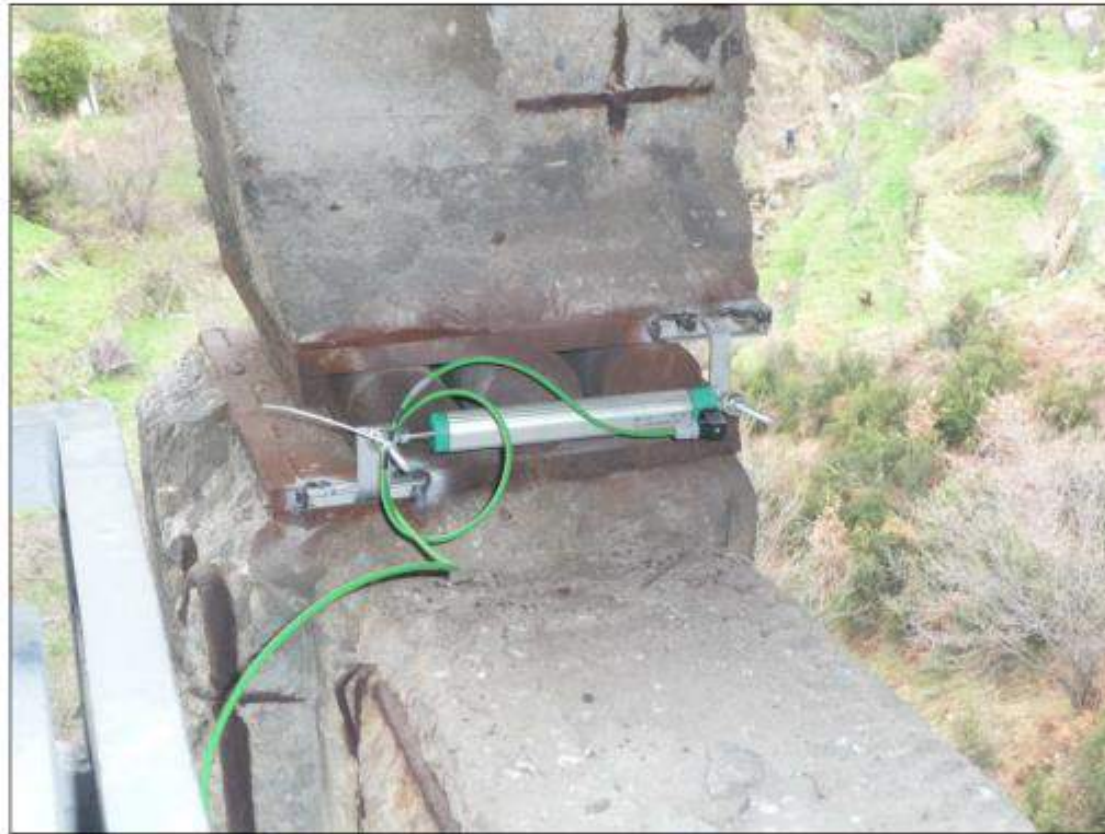
Fessurimetro MG8 su appoggio di monte della 3^o camp ata lato Savona.

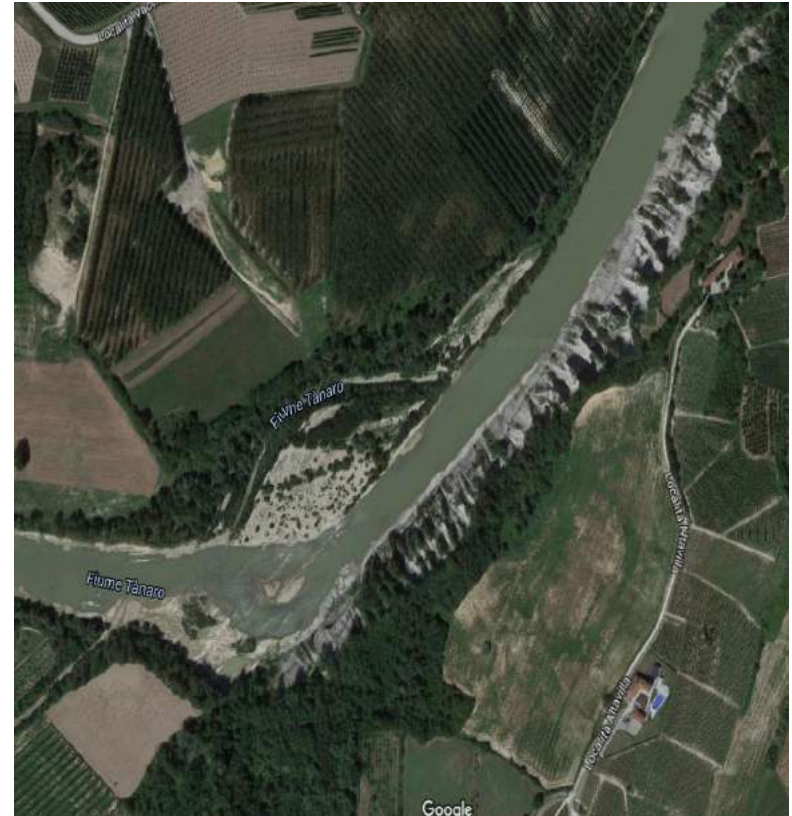
L'erosione della parete esposta con contestuale arretramento del versante, favorita tra l'altro dall'azione di scalzamento del piede della scarpata indotta dalle acque di piena del Tanaro, comporta:

Il processo, caratterizzato da una significativa velocità di evoluzione, è destinato a produrre nel tempo una interferenza diretta con la galleria.

Ad oggi si osservano locali riduzioni della copertura parietale a circa 18 m

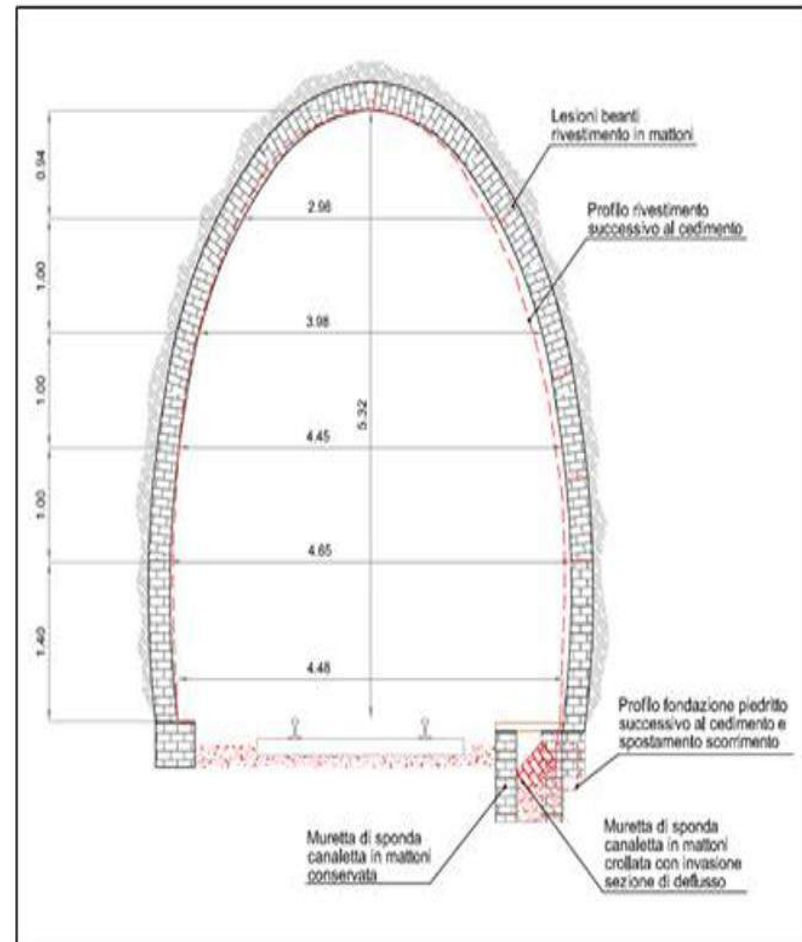
Il rivestimento della galleria evidenzia problematiche di ammaloramento, più o meno accentuato, lungo lo sviluppo dell'opera.

Localmente il medesimo è stato interessato da importanti fenomeni di instabilità concretizzatesi nel cedimento del piedritto lato Tanaro, con conseguenti lesioni a carico della muratura e nella locale compromissione del sistema di raccolta e smaltimento delle acque.

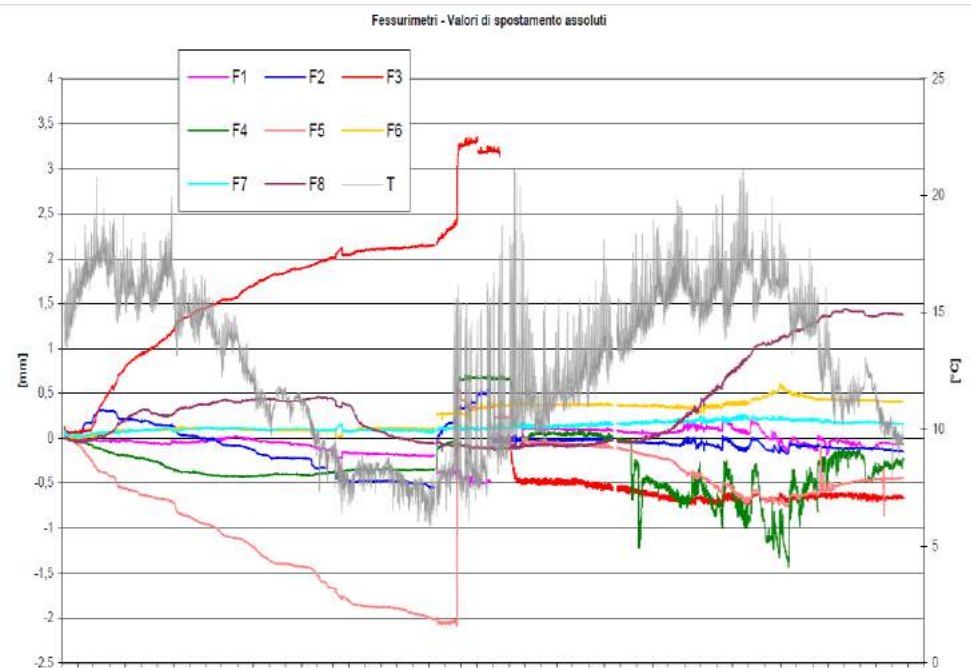
Hanno evidenziato un incremento del cedimento sul rene destro senza un contestuale cedimento della porzione del piedritto.
