*“Il monitoraggio a supporto del consolidamento
di un viadotto autostradale in condizioni di urgenza”*

*Linea ferroviaria CANTALUPO – CAVALLERMAGGIORE
tratta CASTAGNOLE-ALBA*

*Galleria Gheresi
Monitoraggio geotecnico e strutturale dei processi di
instabilizzazione*

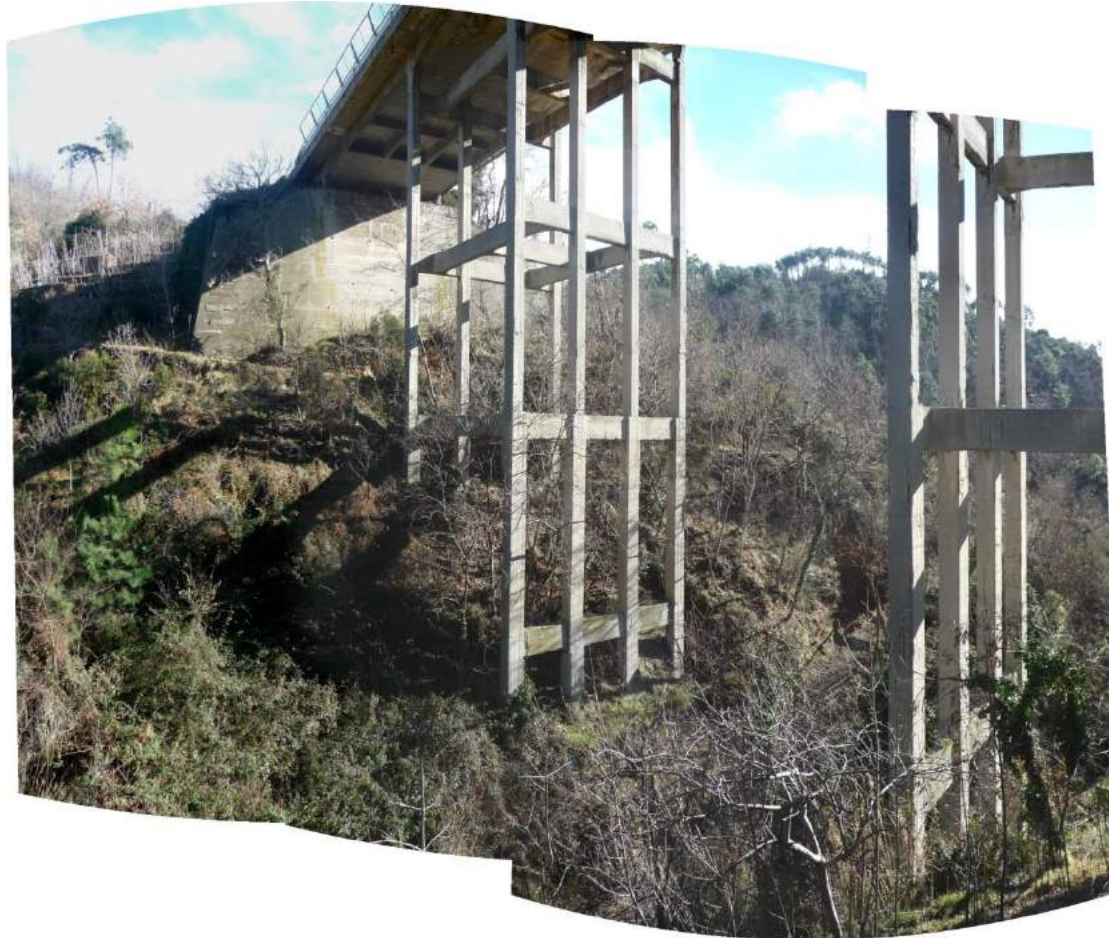
- Lo stato dei luoghi:

■ Esteso fenomeno franoso interferente con il viadotto autostradale

- Rilevante spostamento della spalla del viadotto
- Potenziale instabilizzazione generale del versante
- Soggezione al traffico autostradale

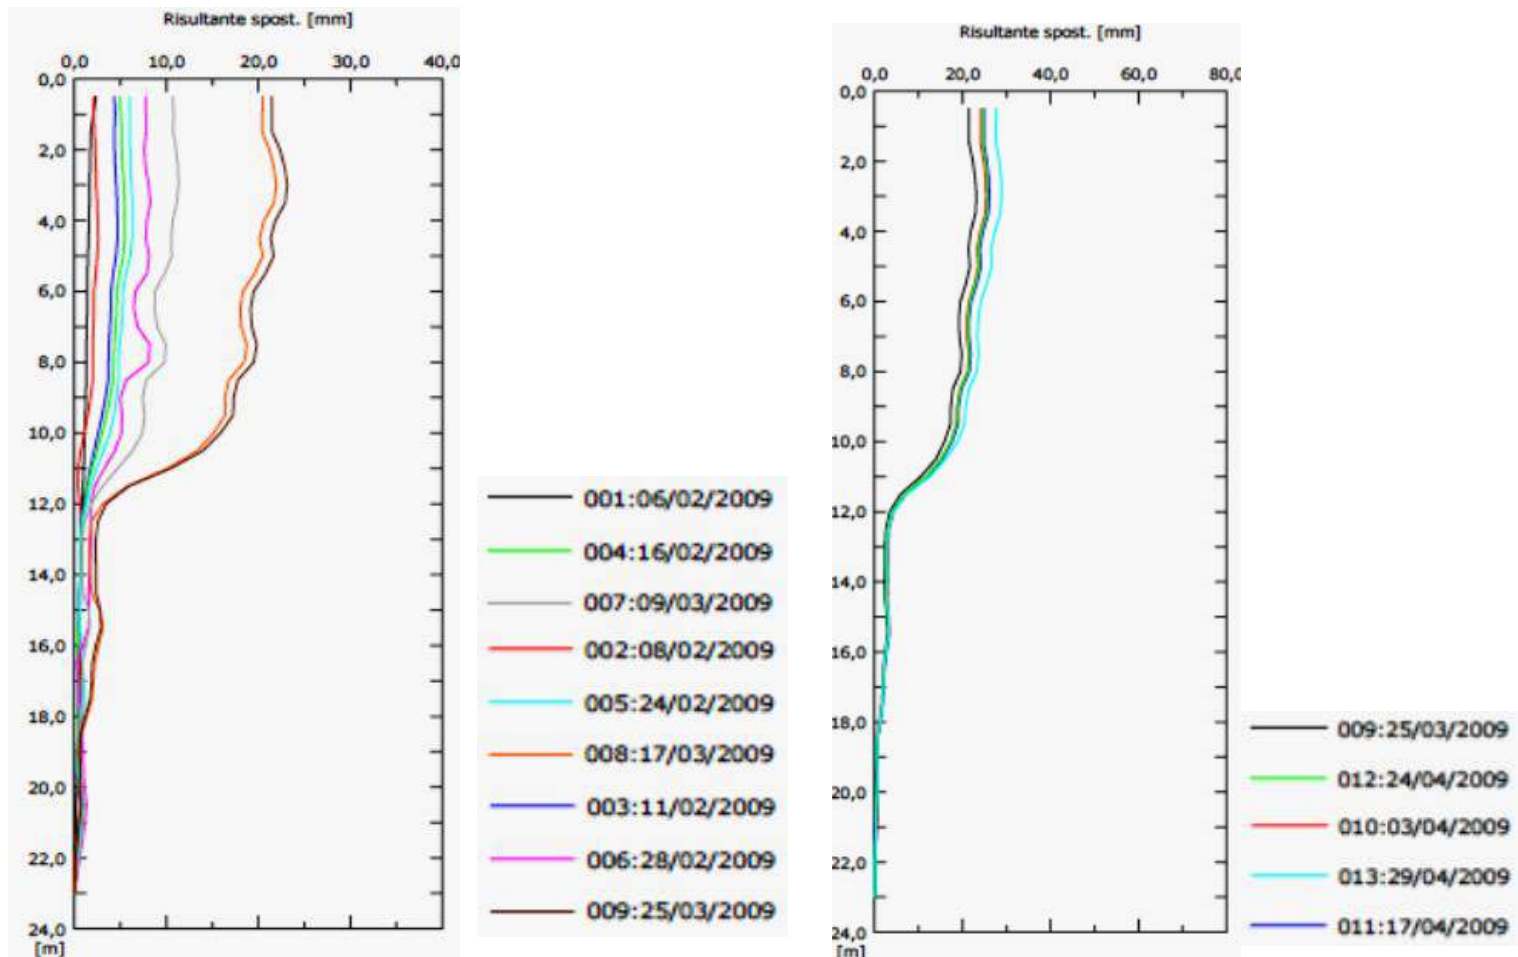
- 1^a fase di interventi – *Monitoraggio geotecnico* – inclinometro PA1

- Caratterizzazione del movimento franoso:
 - Materiali litoidi fortemente alterati e disarticolati, con comportamento prossimo ad un terreno
 - Superficie di scorrimento collocata a circa 10 – 12 m di profondità
 - Sviluppo altimetrico pari a circa 40 – 50 m
 - Larghezza pari a circa 40 – 50 m

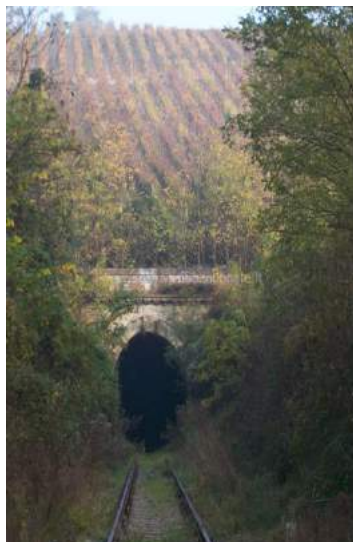
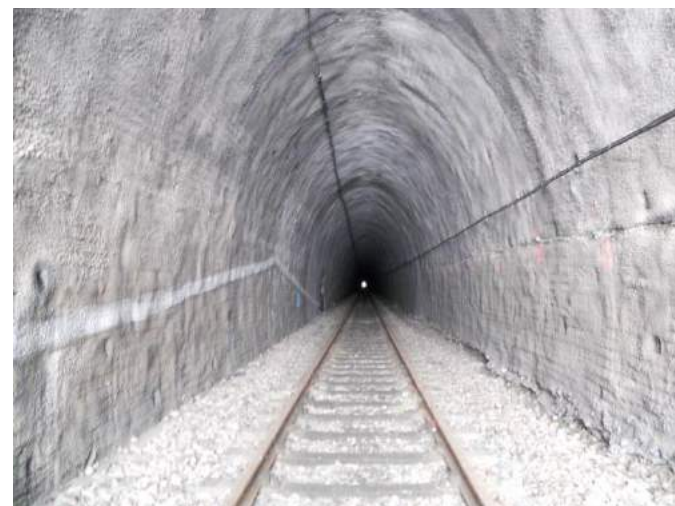
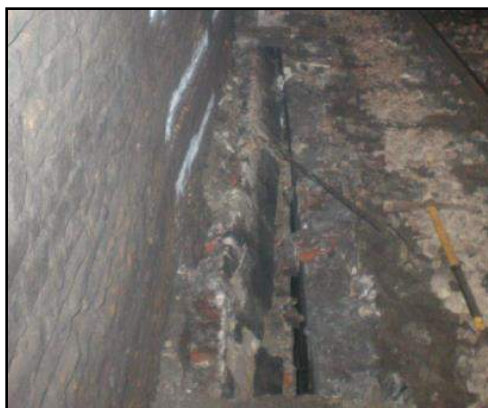
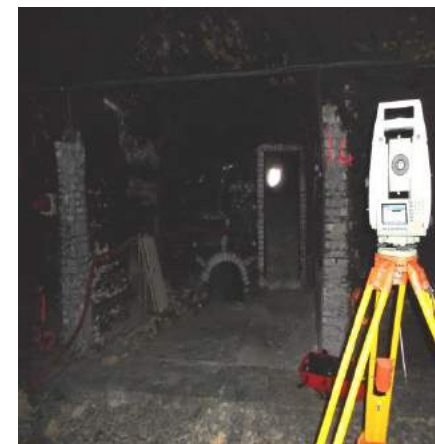
Smaltimento Acque: Cunetta di scolo in muratura lato Tanaro

Cunicolo di areazione e cunicolo di scolo lato Tanaro

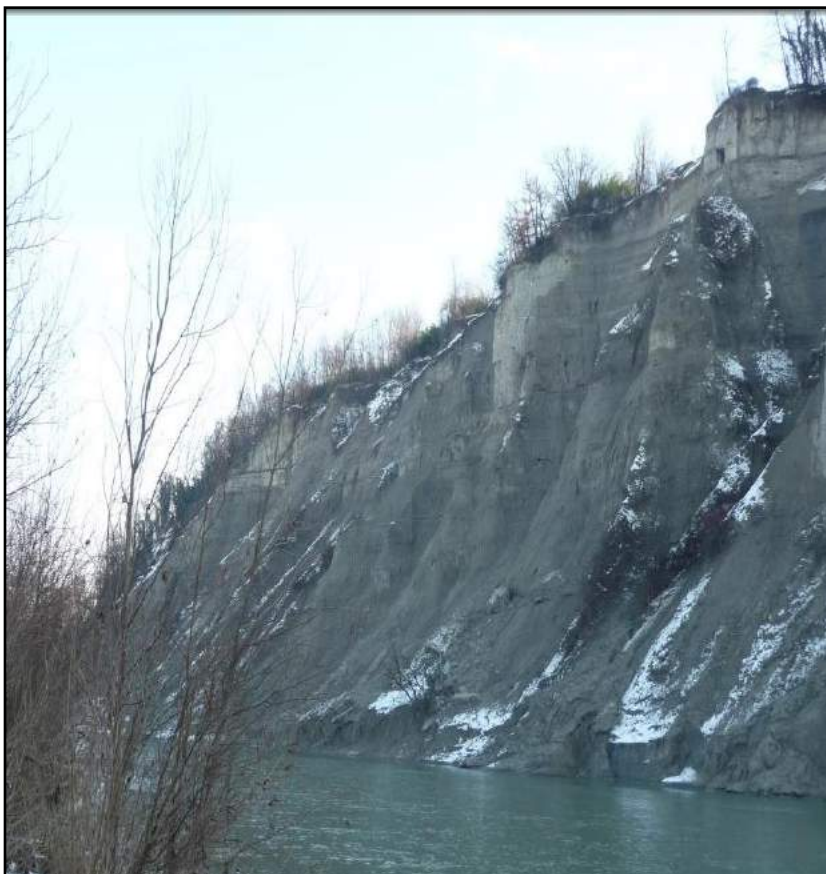
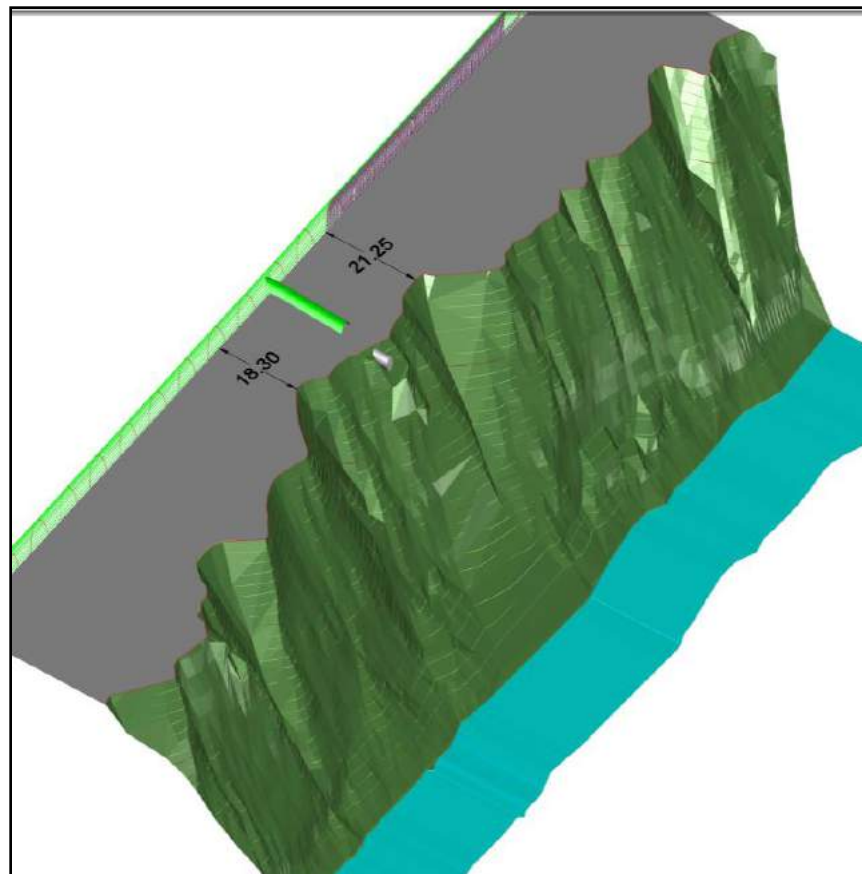
Problematiche generali relative al versante

L'erosione della parete esposta con contestuale arretramento del versante, favorita tra l'altro dall'azione di scalzamento del piede della scarpata indotta dalle acque di piena del Tanaro, comporta:

Il processo, caratterizzato da una significativa velocità di evoluzione, è destinato a produrre nel tempo una interferenza diretta con la galleria.

Ad oggi si osservano locali riduzioni della copertura parietale a circa 18 m

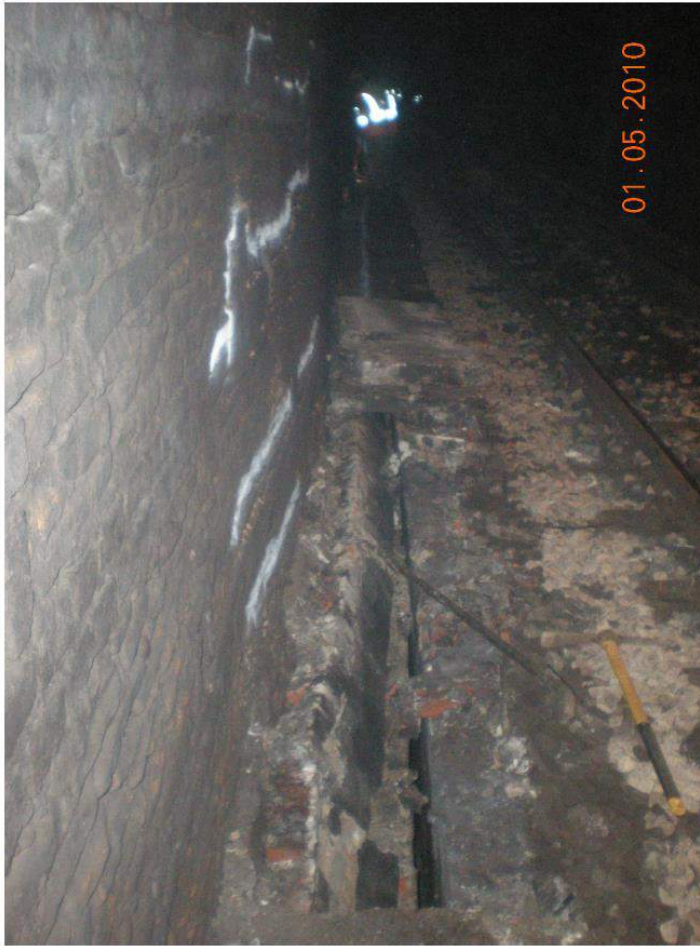
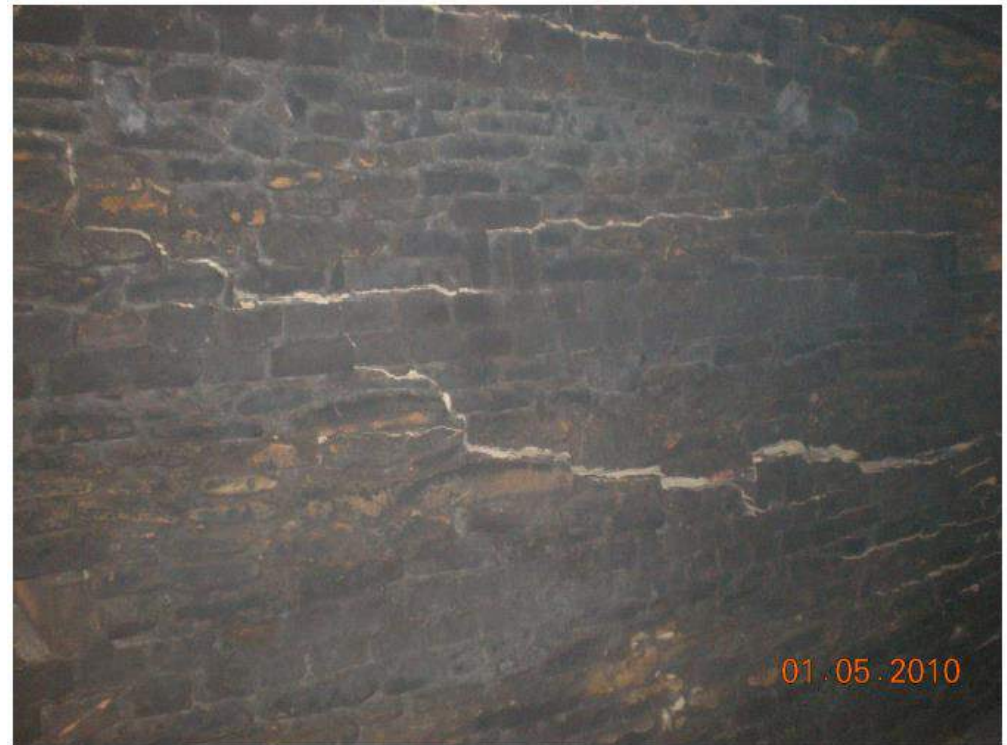
Il rivestimento della galleria evidenzia problematiche di ammaloramento, più o meno accentuato, lungo lo sviluppo dell'opera.

Localmente il medesimo è stato interessato da importanti fenomeni di instabilità concretizzatesi nel cedimento del piedritto lato Tanaro, con conseguenti lesioni a carico della muratura e nella locale compromissione del sistema di raccolta e smaltimento delle acque.

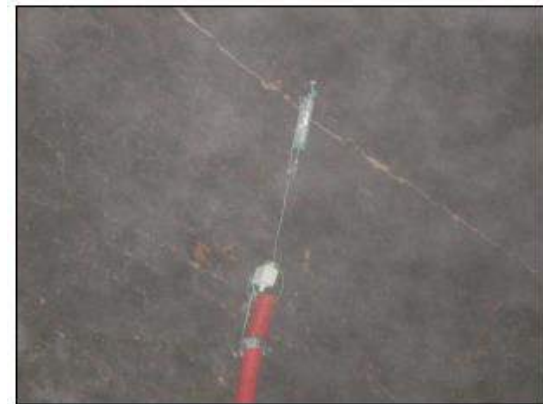
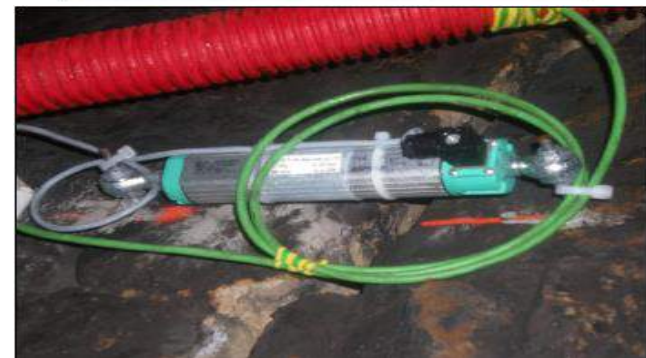
n. 8 Fessurimetri elettrici

Finalizzati al controllo degli spostamenti sui giunti beanti.

Hanno evidenziato un incremento del cedimento sul rene destro senza un contestuale cedimento della porzione del piedritto.

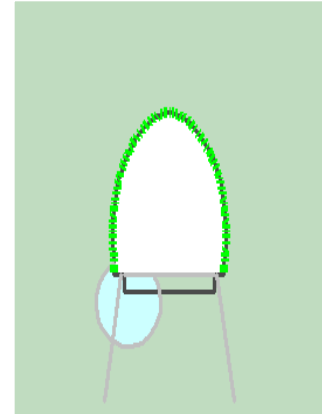
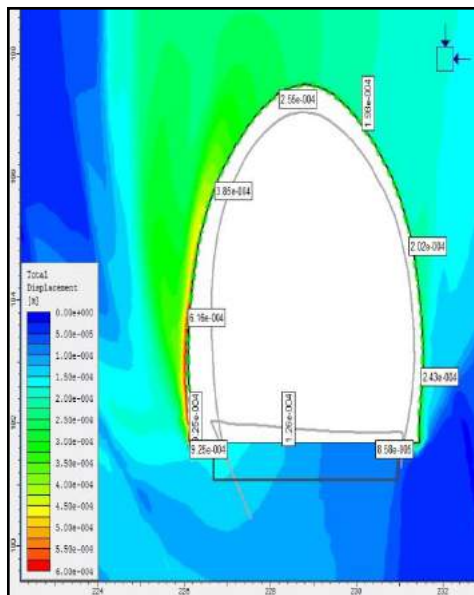
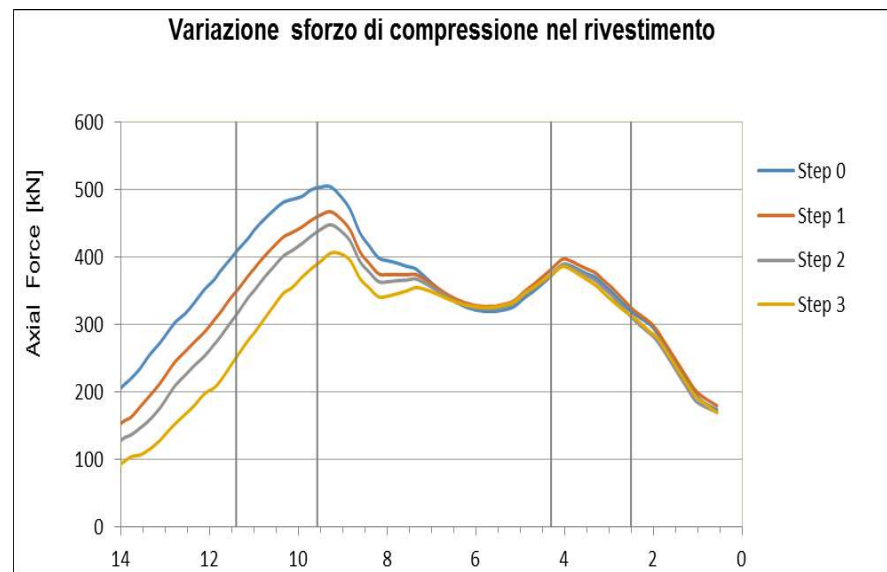
Simulazione decadimento caratteristiche di resistenza e deformabilità all'imposta del piedritto, a seguito del rammollimento del terreno connesso a ristagni d'acqua.

Cedimento del Piedritto secondo cinematismi analoghi a quanto osservato

Detensionamento muratura in corrispondenza del piedritto
